ADRES	Stenenwal 27-27a 6221 GA Maastricht
GEGEVENS	Oorspronkelijke functie: woonhuis Huidige functie: woonhuis
STATUS	Kenmerkend bouwwerk: voorgevel en dak
FOTO'S

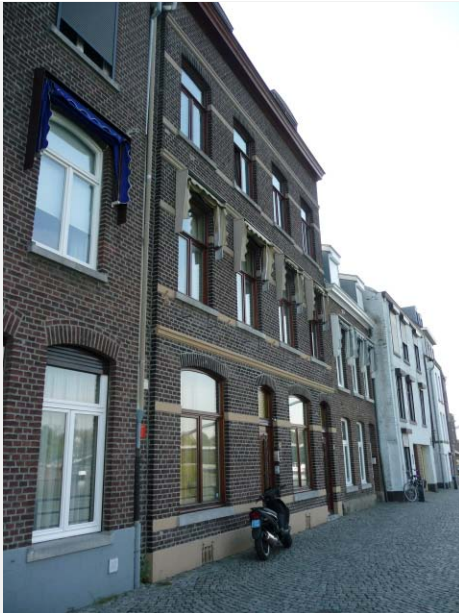
<p><i>De voorgevel van Stenenwal 27 – 27a</i></p>
OMSCHRIJVING	<p>Inleiding Dubbel woonhuis uit 1904 met een sobere eclectistische voorgevel, gelegen binnen de bebouwde kom binnen het beschermde stadsgezicht van Maastricht.</p> <p>Beschrijving Twee tussenwoningen, boven een kelder opgebouwd uit drie bouwlagen onder een dwars geplaatst zadeldak dat is gedekt met grijze dakpannen. In het voorste dakschild zijn twee dakkapellen. Aan het dak is een originele, geprofileerde houten bakgoot. De gezamenlijke voorgevel is een lijstgevel, opgemetseld met rode bakstenen in kruisverband (opnieuw gevoegd) met een gecementeerde plint aan de onderzijde. In deze plint zijn enkele ventilatieroosters opgenomen. De gevel kent een sobere baksteenarchitectuur met een geleding door middel van vlakke gestucte banden. De waterlijsten die de verschillende verdiepingen visueel van elkaar scheiden zijn geprofileerd. De gevel van elk woonhuis is twee vensterassen breed, met vernieuwde voordeur met bovenlicht in de rechter gevelas. Het venster links hiervan en de vensters op de verdiepingen hebben hardstenen dorpels en een getoogde bovenzijde onder een steens segmentboog. Alle houten T-ramen zijn vernieuwd.</p>

<p>kwaliteit van het ontwerp.</p> <ul style="list-style-type: none"> • het een bijzondere detaillering heeft, zoals de gepleisterde banden en waterlijsten. <p>Waardevolle elementen die bijdragen aan bovengenoemde waardering zijn onder andere:</p> <ul style="list-style-type: none"> • de oorspronkelijke gevelindeling • de gepleisterde banden en waterlijsten • de originele bakgoot <p>Het pand is niet dominant gewaardeerd vanwege:</p> <ul style="list-style-type: none"> - te weinig uniciteit - de aantasting van de authenticiteit (alle ramen en deuren zijn vervangen)
<p>RICHTLIJNEN</p>	<p>Algemeen:</p> <ul style="list-style-type: none"> • Voor de algemene richtlijnen voor dominante en kenmerkende bouwwerken, alsmede de waardevolle cultuurhistorische elementen, zie paragraaf 2.1 van dit rapport. • Voor de algemene richtlijnen voor onderhoud en wijzigingen in cultuurhistorische attentiegebieden en beschermde stadsgezichten, zie paragraaf 2.3 van dit rapport. <p>Objectgericht:</p> <ul style="list-style-type: none"> • De zonwering op de eerste verdieping doet afbreuk aan het gevelbeeld. Deze bij voorkeur verwijderen.
